Memoria Final. Las víctimas del Aguaucho de Fuentes de Andalucía. Término Municipal de La Campana. Sevilla

**ESTUDIO BÁSICO DE SEGURIDAD Y SALUD.
INFORME DE INTERVENCIÓN COLEGIAL.**

El presente documento recoge la información relativa a las actuaciones arqueológicas realizadas en la parcela 67 del polígono 13, del Término Municipal de La Campana (Sevilla). Área donde se localizaba el cortijo del Aguaucho, y el lugar en el que se sitúan los hechos de vejación, ultraje, humillación y asesinato, sucedidos en el verano de 1936, y que sufrieron mujeres de Fuentes de Andalucía.

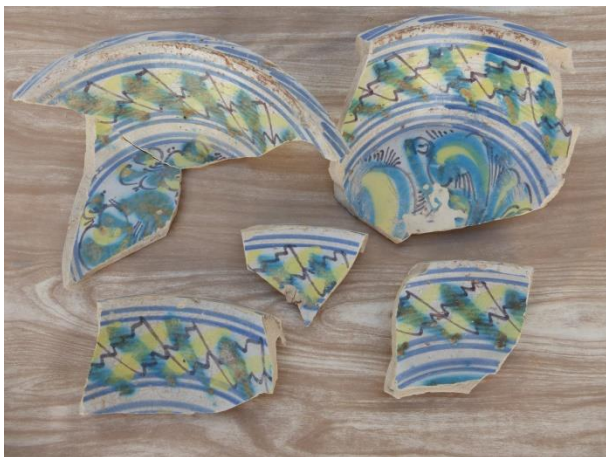
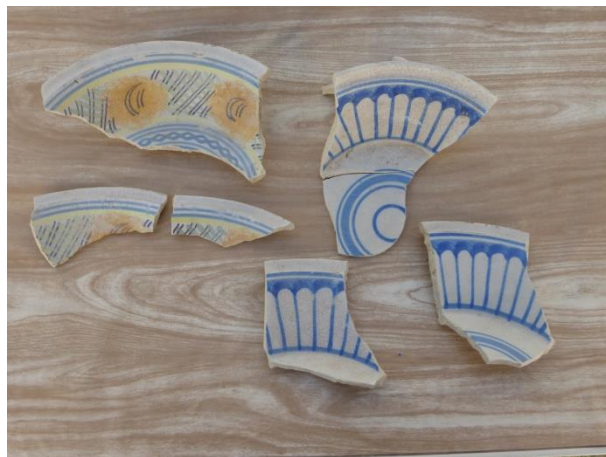
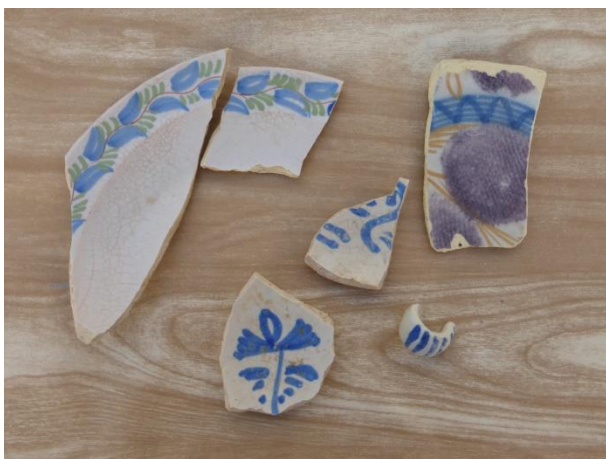
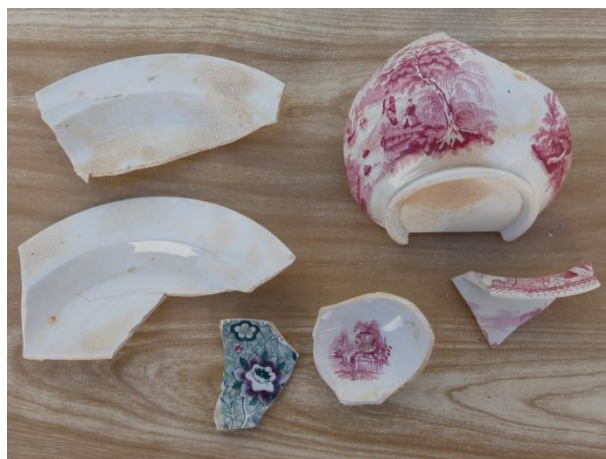
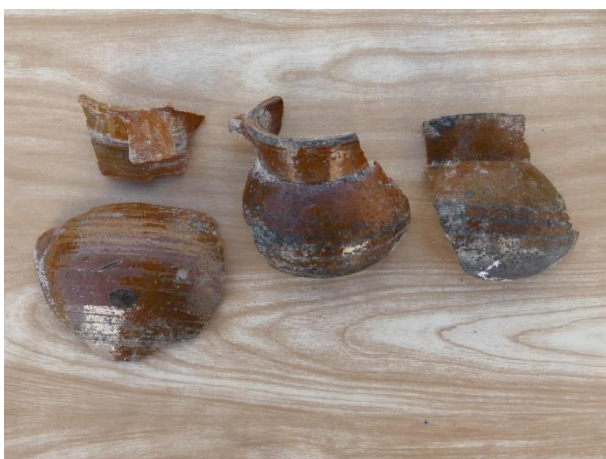
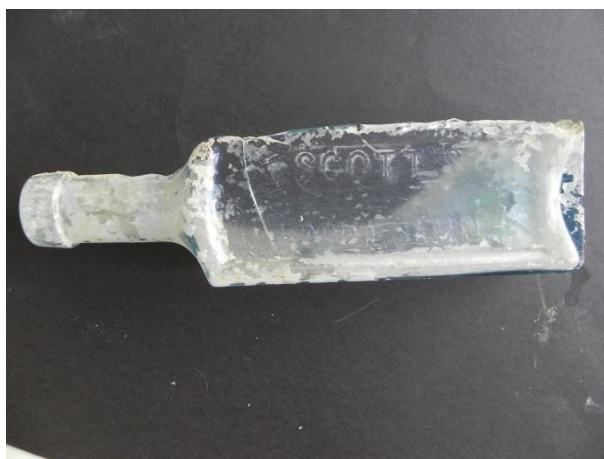
Materiales hallados en la base del pozo. Se corresponden con piezas de uso doméstico utilizadas en el siglo XIX.
